Schulbauten Gemeinde Studen

Bauliche Zustandsanalyse und Erneuerungsstrategie

11. August 2022

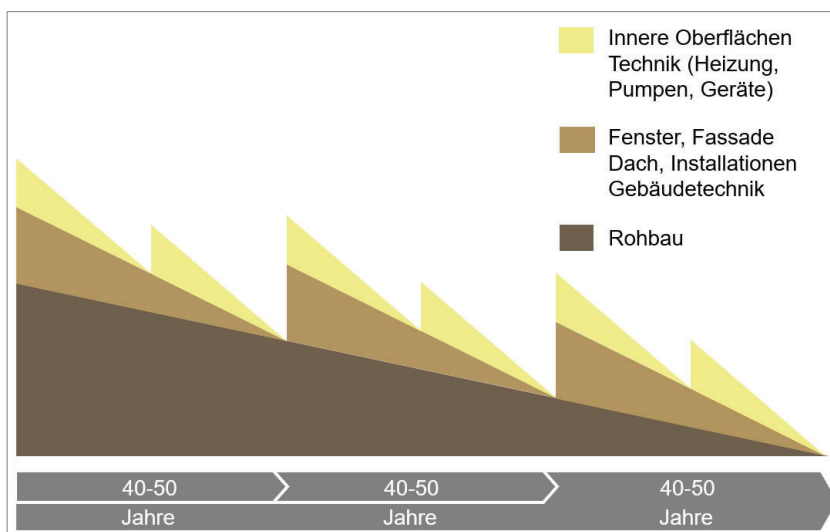
Abb. 1 schematische Darstellung Sanierungszyklus eines Gebäudes

Die Theorie besagt, dass ein Gebäude in der Regel alle 40-50 Jahre einer Gesamtsanierung unterzogen werden muss.

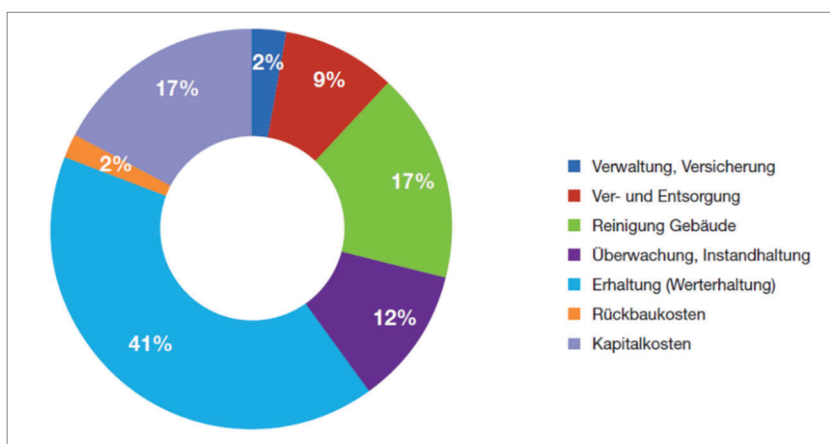
Abb. 2 Lebenszykluskosten Analyse Gebäude der Stadt Zürich (Quelle Luktretia)

Bei einer Lebenszyklusbetrachtung eines Gebäudes sind, gemäss einer Studie der Stadt Zürich (Abb. 2), die Erstellungskosten (Kapitalkosten) mit 17% weitaus geringer als die Erhaltungskosten (Instandsetzung) mit 41%!

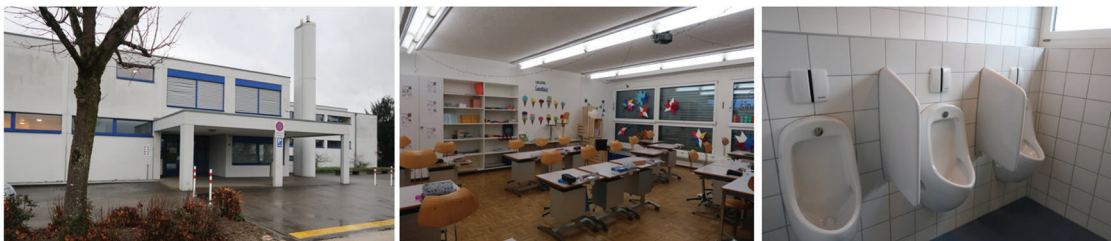
Denkmalpflege	Baujahr	Prio 1			Prio 2			Prio 3			
			Sanitärleitungen, letzte Gesamtrennung	Sanitärapparate	Dach, letzte Gesamtrennung	Schadenpotential bei Versagen (Gewährleistung (Gemeindeaufgaben))	Fenster, letzte Gesamtrennung	Elektroinstallationen, Beleuchtung letzte Gesamtrennung	Heizung, Kessel	Heizung Zentrale (Pumpen, Steuerung)	Zustand restliche Bauteile Hülle	Zustand restliche Bauteile Innenbau
Blauer Trakt	e	1968	2003	2003	fdk 2003	hoch	2003	2003 +	1992!	1992!	mittel	mittel

Das Gebäude ist in einem guten Zustand und wurde umfassend saniert. Sämtliche Haustechnikinstallationen wurden erneuert. Die Heizzentrale muss dringend erneuert werden.

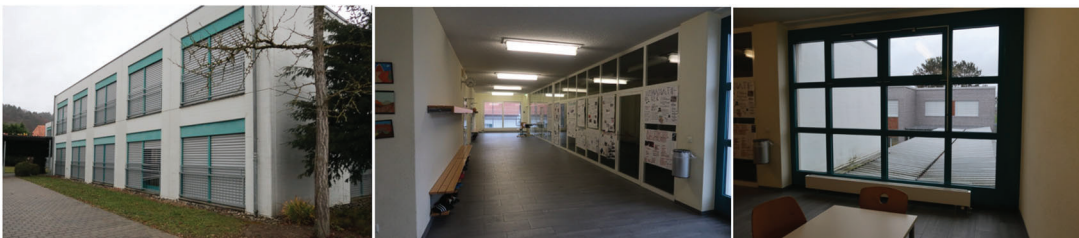
Denkmalpflege	Baujahr	Prio 1			Prio 2			Prio 3			
			Sanitärleitungen, letzte Gesamtrennung	Sanitärapparate	Dach, letzte Gesamtrennung	Schadenpotential bei Versagen (Gewährleistung (Gemeindeaufgaben))	Fenster, letzte Gesamtrennung	Elektroinstallationen, Beleuchtung letzte Gesamtrennung	Heizung, Kessel	Heizung Zentrale (Pumpen, Steuerung)	Zustand restliche Bauteile Hülle	Zustand restliche Bauteile Innenbau
Grüner Trakt	-	2001	2001	2001	*fdk 2001	hoch	2000	2001 fw	2000	2000	mittel	mittel

Der Neubau von 2001 weist nach wie vor einen guten baulichen Zustand auf.

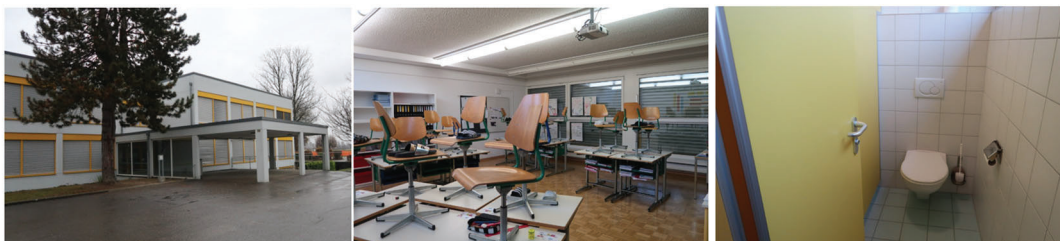
Denkmalpflege	Baujahr	Prio 1			Prio 2			Prio 3		
			Sanitärleitungen, letzte Gesamt Erneuerung	Sanitärapparate	Dach, letzte Gesamt Erneuerung	Schadenpotential bei Versagen (Gewährleistung (Gemeindeaufgaben)) Fenster, letzte Gesamt Erneuerung	Elektroinstallationen, Beleuchtung letzte Gesamt Erneuerung	Heizung, Kessel	Heizung Zentrale (Pumpen, Steuerung)	Zustand restliche Bauteile Hülle	Zustand restliche Bauteile Innen ausbau
Gelber Trakt	e	1973	2007	2007	fdk 2006	hoch	2006	2007 fw	2006	mittel	mittel

Das Gebäude ist in einem guten Zustand und wurde umfassend saniert. Sämtliche Sanitär- und Elektroinstallationen wurden erneuert.

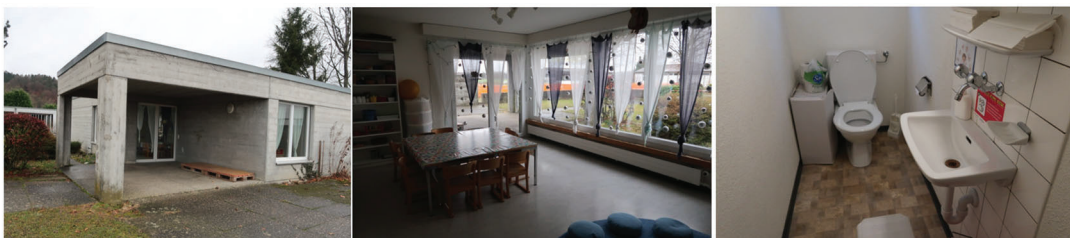
Abwartshaus (Spielgruppe)

Denkmalpflege	Baujahr	Prio 1			Prio 2			Prio 3		
			Sanitärleitungen, letzte Gesamt Erneuerung	Sanitärapparate	Dach, letzte Gesamt Erneuerung	Schadenpotential bei Versagen (Gewährleistung (Gemeindeaufgaben)) Fenster, letzte Gesamt Erneuerung	Elektroinstallationen, Beleuchtung letzte Gesamt Erneuerung	Heizung, Kessel	Heizung Zentrale (Pumpen, Steuerung)	Zustand restliche Bauteile Hülle	Zustand restliche Bauteile Innen ausbau
Abwartshaus	e	1968	1968	1990 -	fdk 2009	gering	2009	1968 + fw	1992	mittel	mittel

Die Gebäudehülle weist einen guten Zustand auf. Die Gebäudetechnik ist alt und erneuerungsbedürftig.

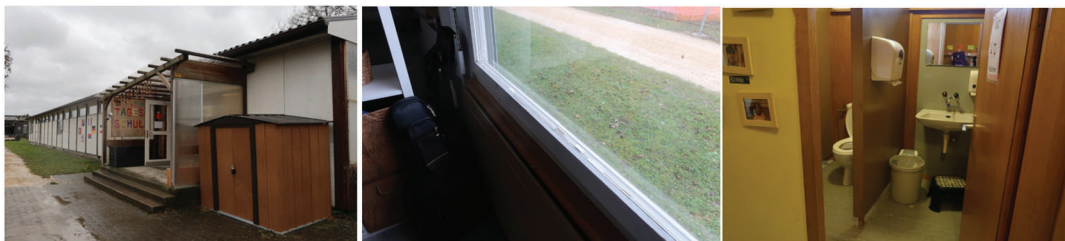
Denkmalpflege	Baujahr	Prio 1			Prio 2			Prio 3			
			Sanitärleitungen, letzte Gesamterneuerung	Sanitärapparate	Dach, letzte Gesamterneuerung	Schadenpotential bei Versagen (Gewährleistung (Gemeinschaftsaufgaben))	Fenster, letzte Gesamterneuerung	Elektroinstallationen, Beleuchtung letzte Gesamterneuerung	Heizung, Kessel	Heizung Zentrale (Pumpen, Steuerung)	Zustand restliche Bauteile Hülle	Zustand restliche Bauteile Innenausbau
Pavillon	-	1982	1982	1982	1982	mittel	1982	1982	fw	1992	schlecht	schlecht

Alle Bauteile sind alt und erneuerungsbedürftig.

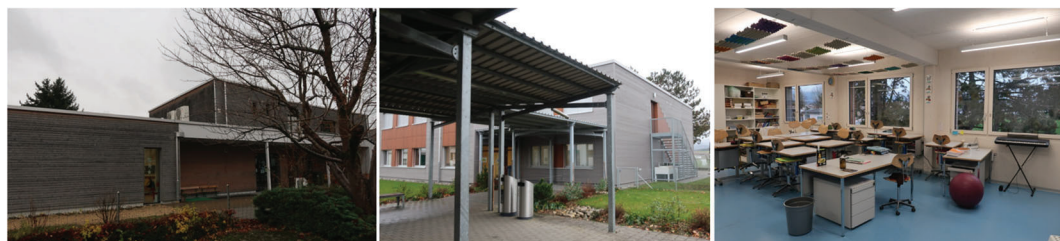
Neubauten Kindergarten und Schulhaus

Denkmalpflege	Baujahr	Prio 1			Prio 2			Prio 3			
			Sanitärleitungen, letzte Gesamterneuerung	Sanitärapparate	Dach, letzte Gesamterneuerung	Schadenpotential bei Versagen (Gewährleistung (Gemeinschaftsaufgaben))	Fenster, letzte Gesamterneuerung	Elektroinstallationen, Beleuchtung letzte Gesamterneuerung	Heizung, Kessel	Heizung Zentrale (Pumpen, Steuerung)	Zustand restliche Bauteile Hülle	Zustand restliche Bauteile Innenausbau
Kindergarten NB	-	2015	2015	2015	fd 2015	mittel	2015	2015	2015	2015	gut	gut
Schulhaus NB	-	2020	2020	2020	fd 2020	hoch	2020	2020	2020	2020	gut	gut

Die Neubauten weisen einen guten baulichen Zustand auf.

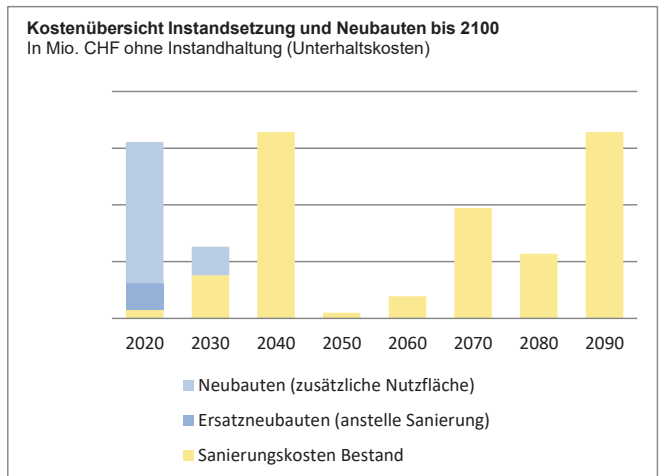
Kostenübersicht Instandsetzung und Neubauten bis 2100

In Mio. CHF ohne Instandhaltung (Unterhaltskosten)
